**Asunto: Ocupación de la vía pública/ Accesibilidad**

Como recordará, el motivo de la queja era la posible existencia de irregularidades por la ampliación de un porche en el inmueble destinado a XXX, situado en la calle XXX de su localidad.

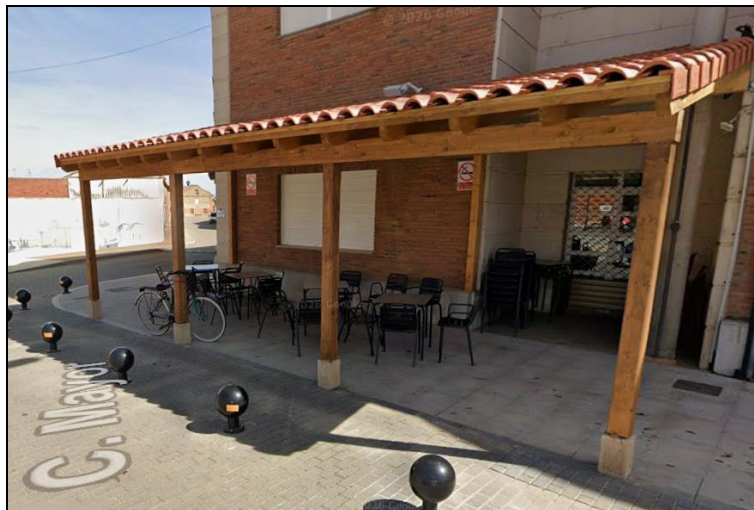
En efecto, las fotografías incorporadas al expediente muestran una estructura cubierta o porche que se prolonga transversalmente sobre la acera hasta alcanzar el bordillo o delimitación del espacio peatonal, encontrándose además instalado bajo ella mobiliario propio de una terraza de hostelería.

Sin prejuzgar las mediciones que deben realizar los servicios técnicos municipales ni el contenido de los títulos habilitantes que pudieran existir, la configuración material apreciable suscita dudas fundadas acerca de la posibilidad de mantener en ese punto un espacio adecuado para el tránsito peatonal. Así puede apreciarse en la imagen inferior,

obtenida a través de la herramienta Google Street View, que refleja la situación actual de la estructura cubierta.

**PRIMERA:** Que por parte de la Corporación municipal que V.I. preside se proceda, si no se hubiera realizado ya, a comprobar la legalidad de la instalación del porche al que se refiere esta queja, determinando si la actuación ejecutada cuenta con el correspondiente título habilitante y si sus características y utilización actual se ajustan a este y a la normativa urbanística y de accesibilidad aplicable. En particular, deberá comprobarse mediante las correspondientes mediciones sobre el terreno la afección que la estructura y los elementos instalados bajo ella producen sobre la acera, así como su posible incidencia sobre la visibilidad y la seguridad del tránsito peatonal y rodado, adoptando, si se constatare algún incumplimiento, las medidas de restablecimiento de la legalidad que resulten procedentes.

**SEGUNDA:** Que, en el ejercicio de las competencias municipales sobre el viario y los espacios públicos, se garantice la continuidad del tránsito peatonal en condiciones adecuadas de accesibilidad y seguridad en el tramo afectado, evitando que la configuración del porche y los elementos vinculados a su utilización obliguen a los peatones a abandonar la acera y transitar por la calzada adoptando, a tal efecto, las medidas correctoras que resulten necesarias conforme a la normativa aplicable.

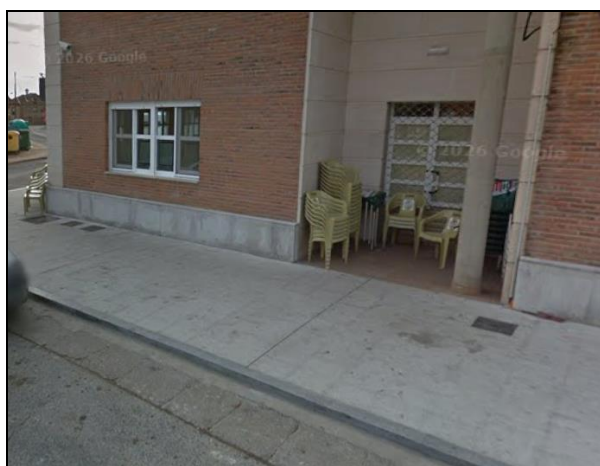
En consecuencia, una estructura fija que ocupa transversalmente la totalidad de una acera y obliga al peatón a abandonar esta para continuar su recorrido por la calzada, aunque en ella se hayan instalado bolardos, como en este caso, difícilmente puede considerarse compatible, con la finalidad perseguida por la normativa de accesibilidad y es fácil observar, en la imagen inferior, la diferencia que existe con la situación anterior.

La existencia de bolardos en la calzada junto a este punto no altera la necesidad de comprobar si se mantiene un itinerario peatonal que reúna las condiciones legalmente exigibles. Tales elementos pueden cumplir una función de delimitación o protección respecto del tráfico rodado, pero no sustituyen por sí mismos las condiciones que debe

reunir el espacio destinado al tránsito de los peatones ni permiten considerar solucionada una eventual interrupción de la acera.
