Expediente: 1853/2020

Asunto: Deficiente accesibilidad de varias zonas del aparcamiento del Hospital Río Carrión de Palencia / Resolución

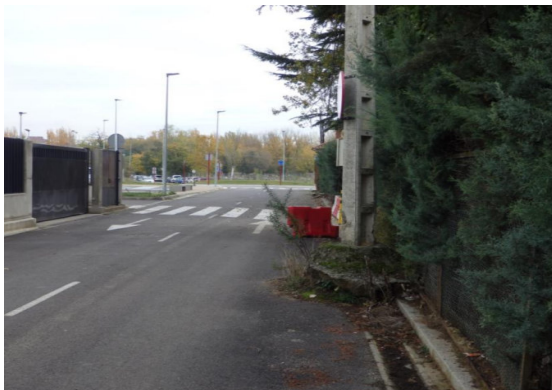
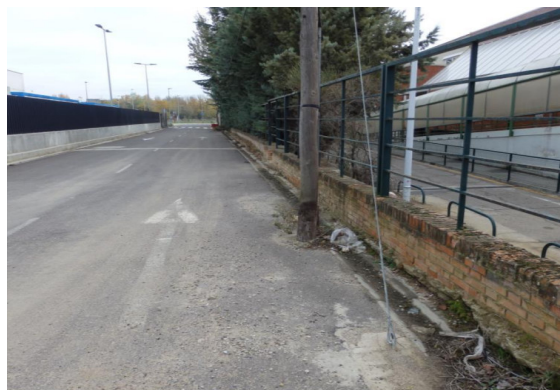
1. Existencia de dos postes de luz, uno de hormigón y otro de madera, que ocupan parte de la calzada en la zona ubicada entre el Hospital Río Carrión y el aparcamiento:

Como puede observarse, este itinerario vehicular cuenta con dos importantes obstáculos que obligan a modificar el recorrido natural de la calzada, poniendo en peligro la seguridad del entorno.

Sin embargo, el carril de circulación rodada que se visualiza en esa calzada representa un evidente “punto negro”, suponiendo un importante peligro para los conductores, en especial en horario nocturno, no contando además con señalización adecuada para alertar del peligro o riesgo existente.

Procede, pues, la retirada de los postes de la calzada, sin perjuicio de la correcta señalización del riesgo en tanto no sean ejecutadas las actuaciones necesarias para la eliminación del mismo.

1. Eliminar el riesgo que suponen para la circulación de vehículos los dos postes de luz que invaden la calzada objeto de la queja, sin perjuicio de advertir a los usuarios de la vía sobre los posibles peligros existentes para su conducción, mediante la señalización provisional oportuna, en tanto se realizan las actuaciones necesarias para su supresión o cambio de ubicación y, en su caso, con carácter habitual de resultar imposible suprimir el peligro por causas ajenas a la seguridad vial.

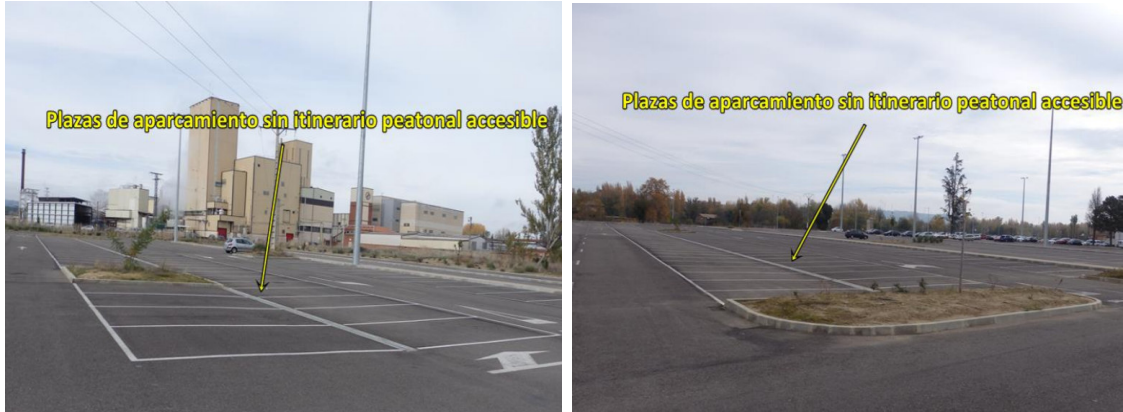
2. Inexistencia de itinerarios peatonales que conecten las plazas de

aparcamiento del Hospital Río Carrión con el acerado, al carecer de pasos de peatones señalizados.

El resultado de esta situación, como se observa, es un entorno inaccesible y hostil para los peatones, con un conflicto permanente entre el tránsito peatonal y el tráfico de los vehículos.

Ello exige, pues, la instalación de los pasos de peatones que conecten la zona de aparcamiento con el acerado, eliminando el peligro que supone el acceso a los vehículos y a las aceras atravesando la calzada por lugares sin señalizar.

2. Dotar a la zona de aparcamiento del Hospital Río Carrión de las condiciones de accesibilidad exigidas, ubicando los pasos de peatones necesarios para facilitar el tránsito peatonal seguro y accesible para todas las personas.
