Asunto: Parque municipal/ Deficiencias

Como recordará, el motivo de la queja era la deficiente situación que presenta, en cuanto a su mantenimiento, el parque Antonio Valladares de su localidad.

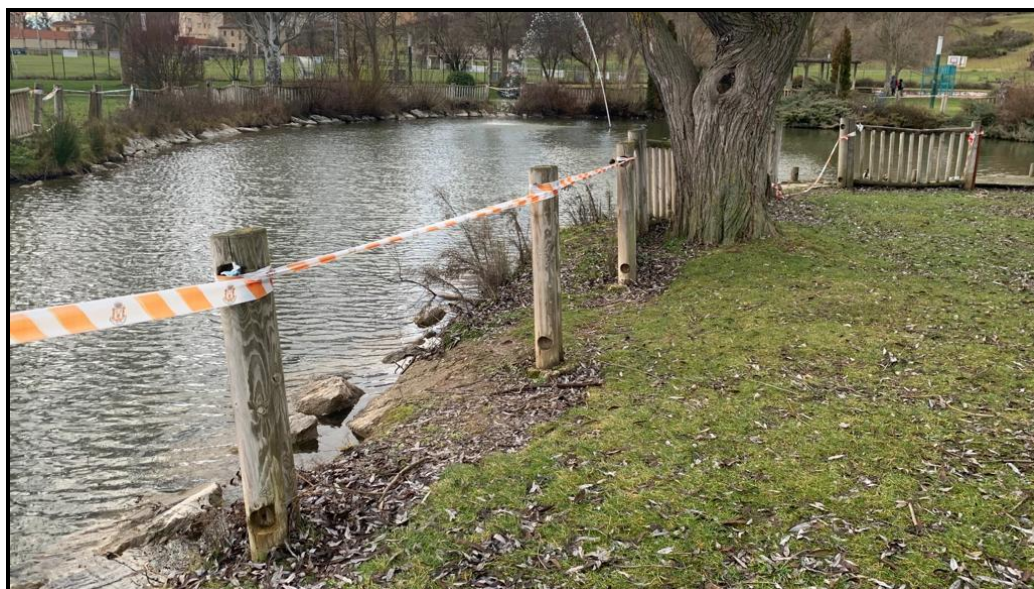
El parque Antonio Valladares es una zona verde pública de gran extensión, que cuenta en su interior con distintos equipamientos e instalaciones de ocio, entre las que se encuentran zonas deportivas, biosaludables y un área de juego infantil.

En el momento en el que efectuamos la visita el parque se encontraba limpio en su superficie, aunque lógicamente con restos de hojas dado la época del año en la que nos encontrábamos. Los elementos vegetales no presentaban tampoco ninguna deficiencia apreciable y en general parecían mantener un estado aceptable.

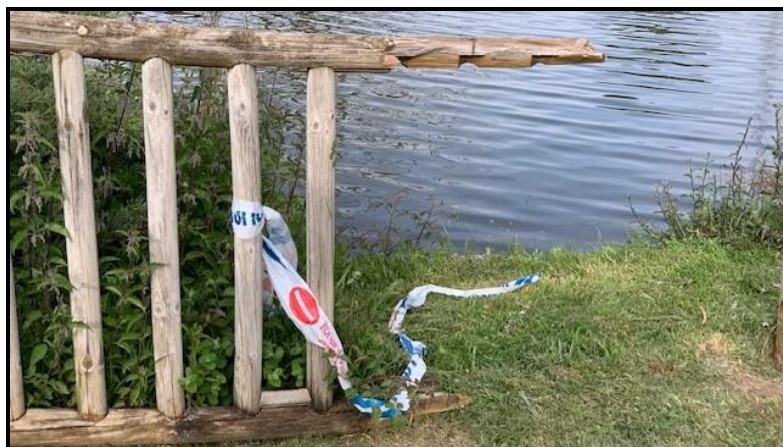
También cuenta con un estanque para las aves acuáticas que se encuentra solo parcialmente vallado y es, precisamente la situación que presenta este vallado, la que se ponía en entredicho en la queja presentada.

Estas normas incluyen instrucciones específicas para que, ni los equipos de juego, ni los vallados, pasamanos etc. existentes en los parques presenten bordes afilados o puntiagudos, aristas o elementos sobresalientes sin protección, o puedan provocar atrapamientos, tal y como sucede en este caso.

Por ello, vista la situación en la que se encuentra el vallado del estanque al que se refiere este expediente, roto en varios puntos, con salientes y elementos peligrosos, debemos recomendar al Ayuntamiento su inmediata reparación, cerciorándose de que el

que instale cumpla con las determinaciones y requisitos técnicos a los que se hace referencia en la normativa aplicable.

PRIMERA: Que por parte de la Corporación municipal que V.I. preside se adopten las medidas necesarias para proceder, a la mayor brevedad posible, a la reposición del vallado perimetral del estanque situado en el parque Antonio Valladares de su localidad, ajustándose para ello a las determinaciones que marca la norma UNE 147103 sobre planificación y gestión de las áreas y parques al aire libre.

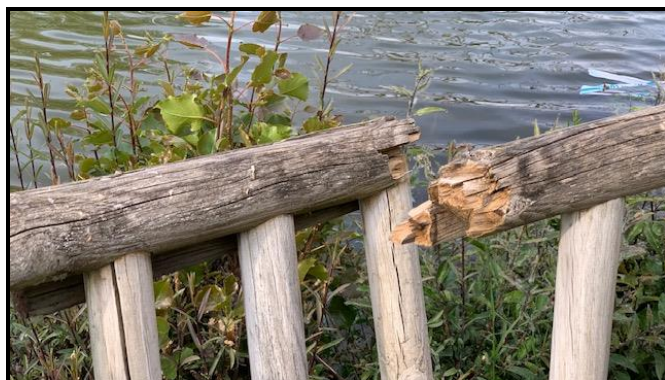
Resulta muy peligroso que una instalación acuática como la situada en este recinto no se encuentre suficientemente protegida ya que se halla muy cercana a la zona de juego infantil. Como hemos recordado en el informe especial elaborado por esta Defensoría y dedicado a la seguridad en las zonas de juego infantil¹, la elección de la ubicación de las zonas de juego infantil no puede dejarse al azar y deben elegirse aquellas zonas que disten de lugares que presenten algún peligro.

Así, las zonas de juegos también deben alejarse de cursos de agua sin protección, naturales o artificiales, y de tendidos eléctricos u otras instalaciones potencialmente peligrosas.

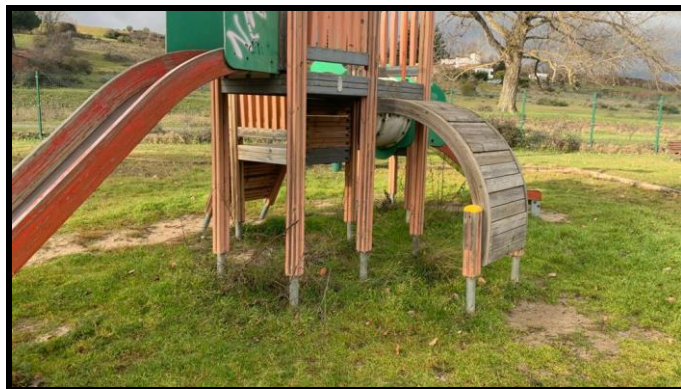
En este caso, conforme hemos comprobado y se observa en las fotografías que hemos incorporado a esta resolución, el suelo en el que están instalados los juegos en esta área infantil es de arena, grava o similar, arena que aparece compactada en muchos puntos, singularmente bajo la estructura del elemento que presenta mayor altura de caída.

como lugar de juego, aunque en todo caso deben realizarse en todas las zonas con arena una limpieza y mantenimiento periódico, para evitar acumulación de suciedad y para que los anclajes de los equipos queden al descubierto, evitando que la compactación reduzca la capacidad de amortiguación, lo que de manera muy evidente sucede en este caso.

Debe recordar que las superficies de las áreas de juego sirven, fundamentalmente, para prevenir los efectos de una caída y las lesiones que de la misma se puedan derivar, por lo que constituyen un elemento más de seguridad, por ello resultan más adecuadas las superficies de caucho o de materiales similares, puesto que tienen una mayor capacidad de amortiguación, son más fáciles de limpiar y permiten advertir la presencia de objetos peligrosos que puedan no ser apreciados a simple vista.

SEGUNDA: Que, en todo caso, se realicen las labores de limpieza, mantenimiento o reposición que sean necesarias tanto en los equipos de juego infantil instalados en este parque como en el mobiliario urbano situado en la zona, actuando especialmente para corregir las deficiencias advertidas en la superficie de amortiguación del área de juegos, de manera que se encuentre en condiciones de ser usada por los menores con total seguridad.

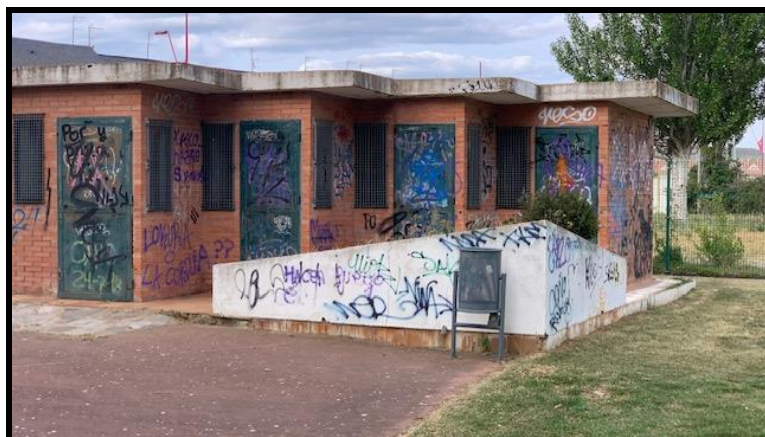
En este caso, además, los elementos de juego aparecen sucios, con pintadas y firmas, situación que se reproduce en otros equipamientos e instalaciones de este mismo recinto.

Se debe proceder, por tanto a la limpieza de los equipos instalados, eliminando de los mismos las pintadas y grafitis para frenar así su deterioro. Se debe intervenir, además, realizando una limpieza y mantenimiento adecuado en el resto de equipamientos públicos

y en el mobiliario urbano que se encuentra en este recinto (bancos, papeleras, etc.), de manera que puedan servir al uso público al que se encuentran afectos.
